Villa palaciega protagonista de esta rehabilitación

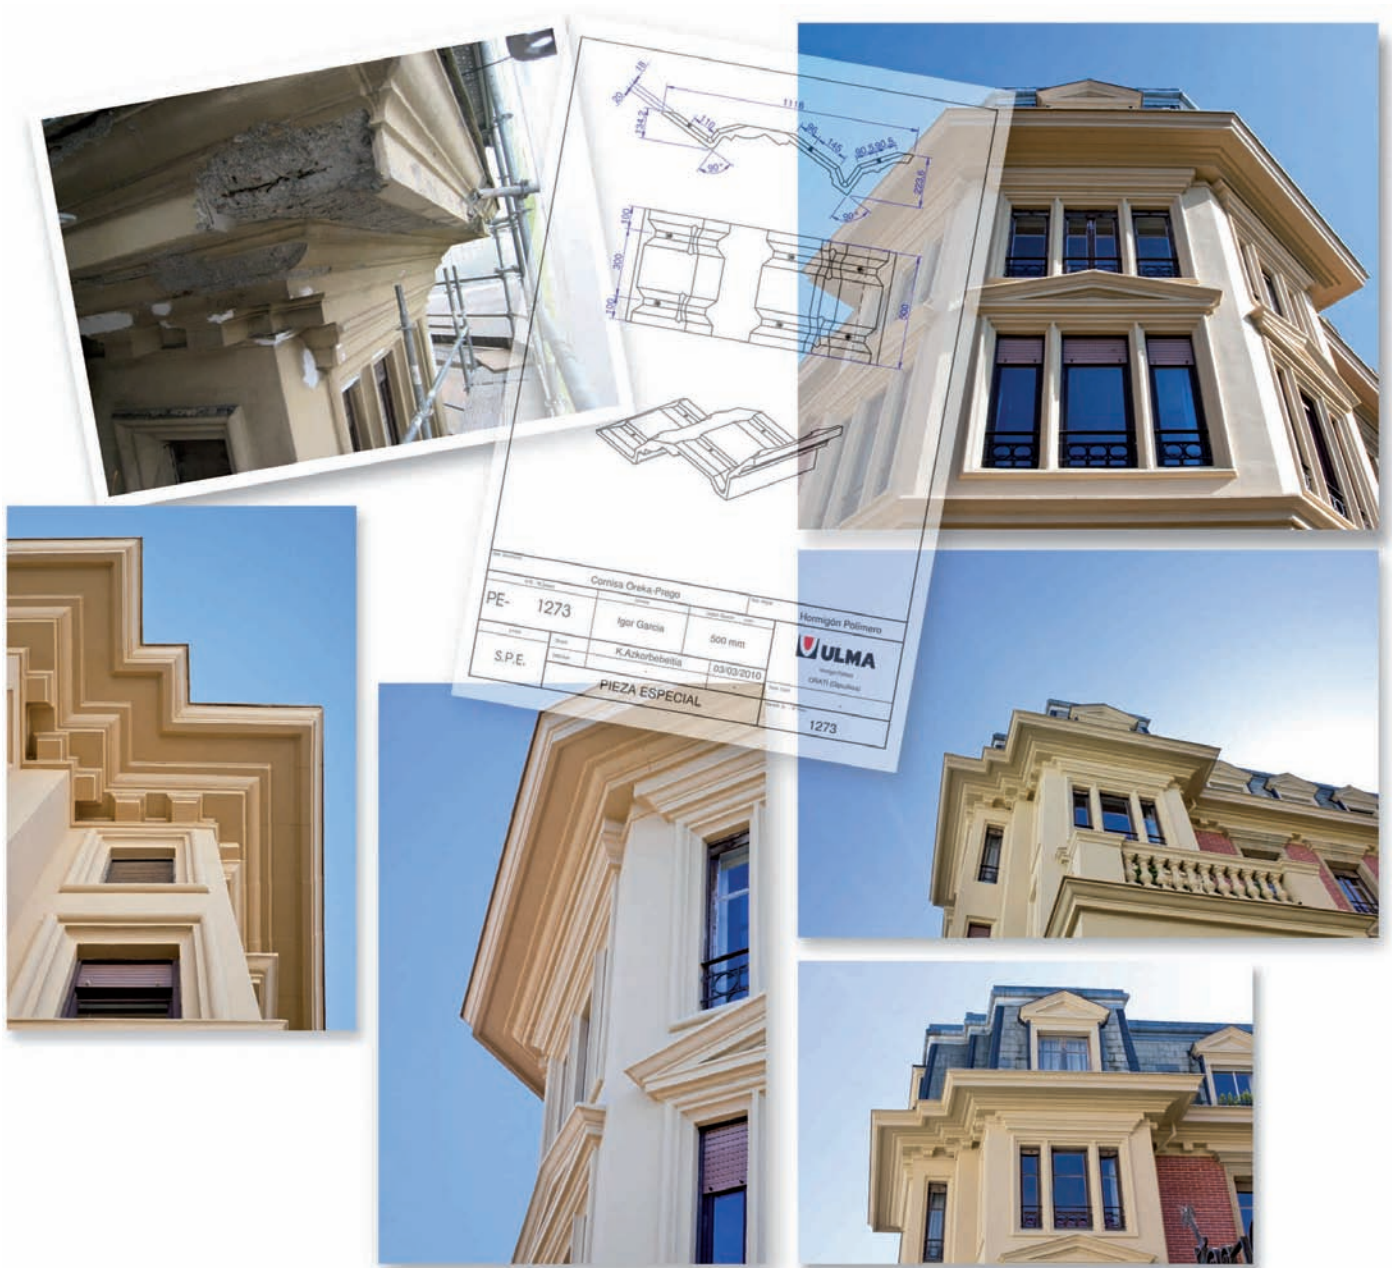
La villa de estilo palaciego protagonista de esta rehabilitación, construida a principios de siglo XX, necesitaba rehabilitar amplias zonas de su fachada, y en especial las cornisas superiores. Dichas cornisas estaban evidentemente deterioradas por el paso del tiempo y el ambiente marino.

Una de las mayores dificultades del proceso ha sido la **colocación de las piezas**, que ha necesitado de una subestructura metálica siendo las esquinas y los remates las zonas más complicadas para colocar.

El resultado ha sido un éxito, pues las piezas de hormigón polímero una vez pintadas en el color original de la fachada consiguen dar una **sensación pétrea** al edificio, similar a la que se hubiera conseguido utilizando elementos de sillería.

Para ello se han utilizado unas **cornisas diseñadas a medida** para el proyecto. Anteriormente la finca había sufrido varias rehabilitaciones pero nunca definitivas y con las piezas de hormigón polímero es lo que querían conseguir, **una actuación definitiva y duradera.**
